Rôzne typy búdok na jednom sídlisku - Brezová Pod Bradlom

Adresa a číslo riešeného domu: Horný rad 5, Brezová pod Bradlom

Stručný opis problému:

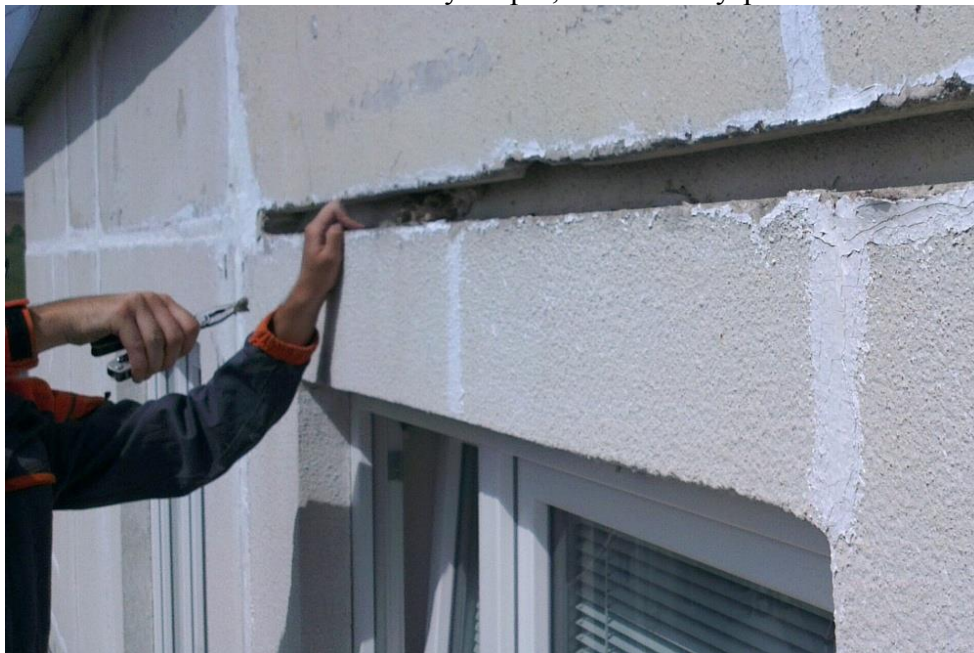
Foto 1: Náhodná kontrola dilatačných špár, ktoré boli vyšpárované v minulosti

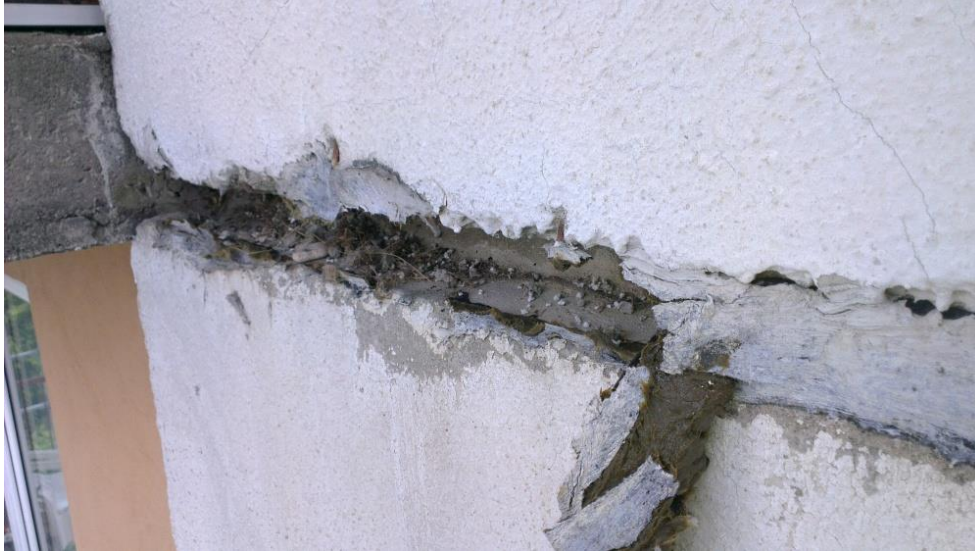
V roku 2013 sa rozbehlo zateplňovanie v Brezovej pod Bradlom. Niekoľko rokov pred samotným zateplňovaním však prebehlo špárovanie panelových domov, kedy bolo zmarených veľa hniezdných a úkrytových možností. Pri náhodných kontrolách (t.j. vybratie časti špárovacej hmoty) sme zistili množstvá trusu netopierov aj vtákov. Tieto skutočnosti nás viedli k myšlienke vyrobiť búdky, ktoré budú pripomínať a plniť funkciu dilatačnej špáry, na ktoré boli živočíchy zvyknuté.

Foto 2: Po odstránení špárovej hmoty je vidno množstvo trusu v dilatačnej špáre

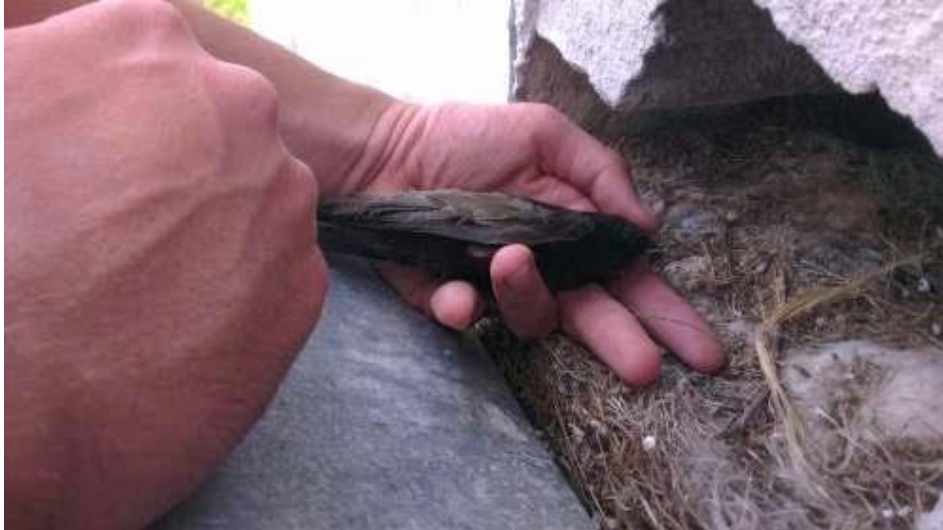
Obvodný úrad životného prostredia v Novom Meste nad Váhom, Stále pracovisko Myjava (p. Camacho) nás požiadal o vykonanie obhliadky bytových domov na ulici Horný rad 1, 5 a 7 z dôvodu plánovaného zateplovania obvodového plášťa, realizátor Milan Rejduga. Súčasťou posudku bola aj podmienka inštalovania hniezdných a úkrytových možností pre chránené živočíchy. Pri obhliadke z lešenia sme zistili hniezdenie dážďovníkov v atikových priestoroch pod oplechovaním na najvyšších balkónoch.

Foto 3: Obsadené hniezda dážďovníkov v atíkových priestoroch na najvyšších balkónoch

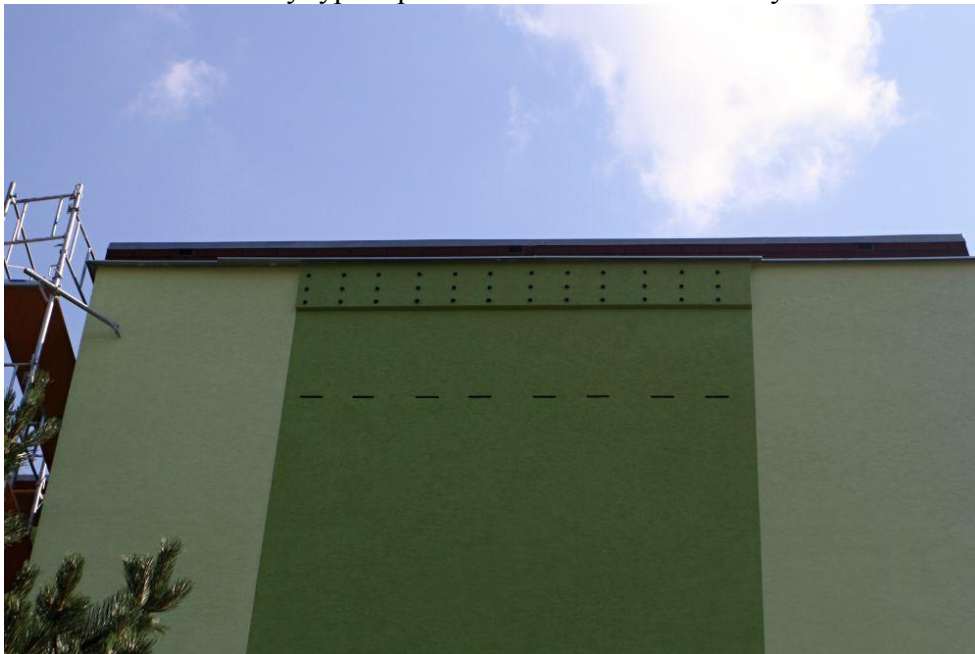
Okrem dokázaného hniezdenia sme náhodne skontrolovali dilatačné špáry uzavreté pred niekoľkými rokmi. Zistili sme množstvo trusu. Na dom Horný rad 532/1 boli inštalované 4 búdky pre dážďovníky typ Apus 9, spolu 36 dutín a 4 búdky pre netopiere typ Maxi B, spolu 8 dutín.

Foto 4: Osadené búdky typu Apus 9 a Maxi B na ulici Horný rad 532/1

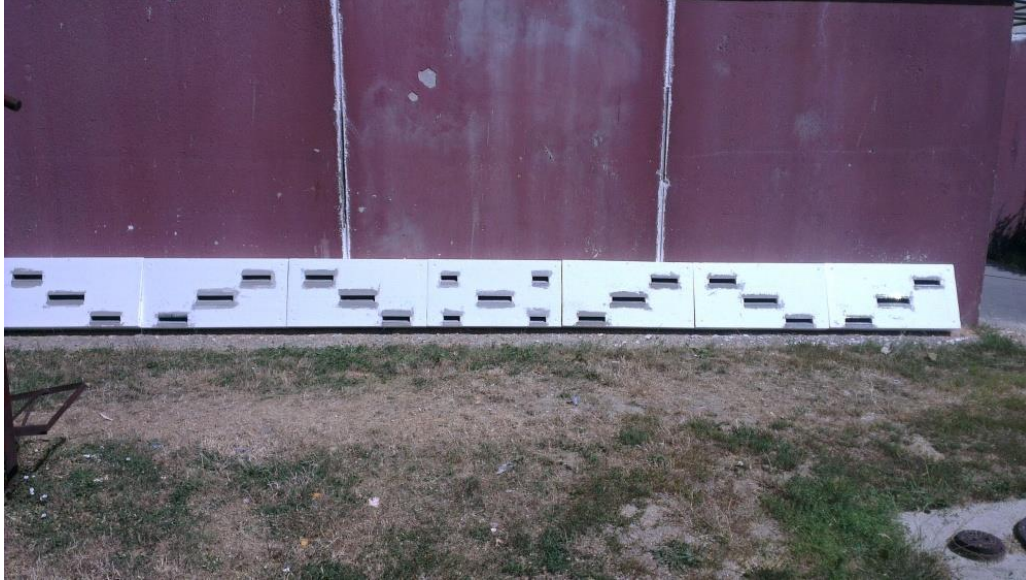
Rovnaká firma zateplovala aj vedľajší dom Horný rad 534/5. Pri obhliadke z lešenia boli dohľadné ďalšie hniezdiace dážďovníky. Firma do zateplenia inštalovala 7 búdok nového

typu - **UNI BOX**. Ide o búdky slúžiace na hniezdenie, ale aj ako úkrytové možnosti, rovnako ako dilatačných špáry, ktoré boli vyšpárované v minulosti.

Foto 5: 7 búdok nového typu - UNI BOX pripravených na inštaláciu do zateplenia
